## Eindrapportage “Monitoring Waterkwaliteit UK” voor Anglian Water

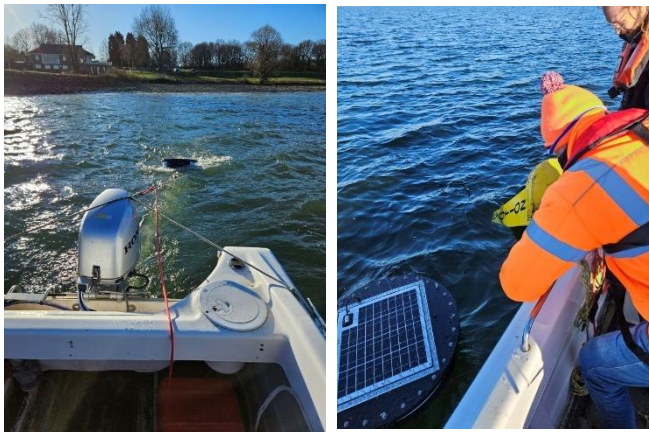
Onvoorzien onderdeel van de voorbereiding waren extra bezoeken aan Anglian Water en potentiële meetlocaties om a) intern draagvlak te creëren en b) de mogelijkheden voor installatie te beoordelen. Hieruit kwam ondermeer naar voren dat voor een aantal locaties een mastopstelling een betere keuze was dan een boei. De kostprijs hiervan is ongeveer gelijk dus qua budget had dit geen gevolgen. De opstellingen zijn vervolgens bij RMA samengesteld en middels eigen vervoer naar Engeland gebracht. De opstellingen bij Offord en Roxton Locks zijn op 14 december 2023 geïnstalleerd en de boei op het Grafham reservoir werd te water gelaten op 18 januari 2024. De opstellingen bij Offord en Roxton Locks zijn voorzien van NICO Plus sensoren en niveausensoren. De boei is voorzien van een NICO Plus sensor in combinatie van een AP-6000. De NICO Plus is een UV licht sensor die focust op meten van nitraat met troebelheid als belangrijkste bijvangst. De AP-6000 is voorzien van pH, zuurstof en temperatuur sensoren.

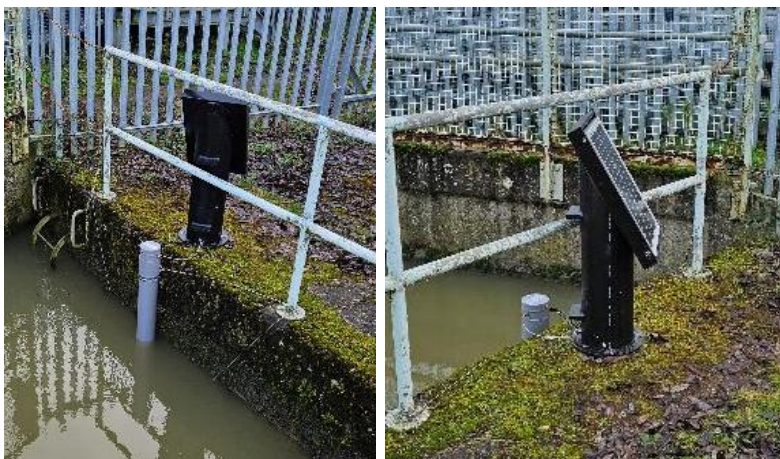
De units blijken onder relatief koude omstandigheden goed te werken en na enige aanpassingen aan het meet en communicatie interval blijkt ook de energie van de zonnepanelen voldoende om de systemen te laten draaien. Vanwege de korte meetreeks is besloten om in deze periode een meeting te organiseren voor het personeel van Anglian Water om intern draagvlak en awareness te creëren.

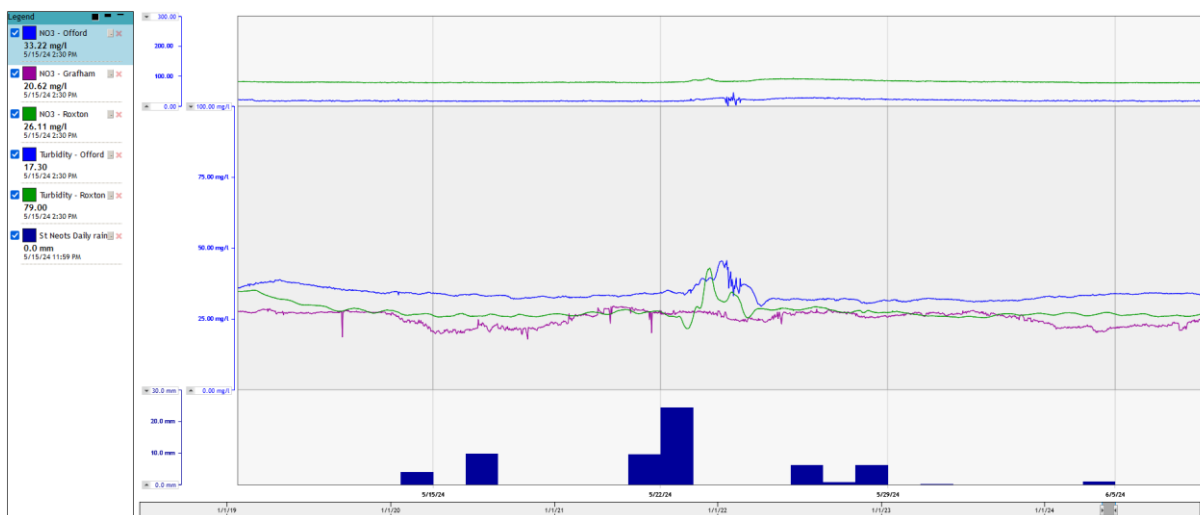
Over de periode van maart 2024 t/m mei 2024 zijn de metingen van de verschillende units en sensoren verzameld en gemonitord. Tijdens deze periode traden een aantal hevige regenbuien op, die pieken in de waterstromen veroorzaakten. De groene lijn is het meetpunt bij Roxton Locks en de blauwe lijn het meetpunt bij de Offord intake. Beide punten meten in de rivier de Great Ouse. Met het meetpunt Roxton Locks 10 mijl upstream van het pompstation bij Offord is een early warning van 7-8 uur beschikbaar om de pompen uit te kunnen schakelen omdat er water van slechte kwaliteit onderweg is. De metingen geven ook duidelijk de duur van de piek weer, zodat de pompen zonder vertraging weer kunnen worden opgestart.

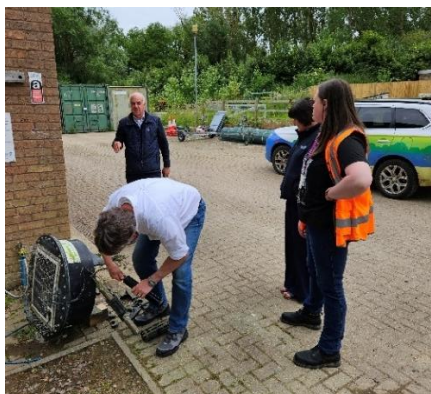
De wissers van de NICO Plus sensoren zijn enige malen vervangen en de sensor units gereinigd.

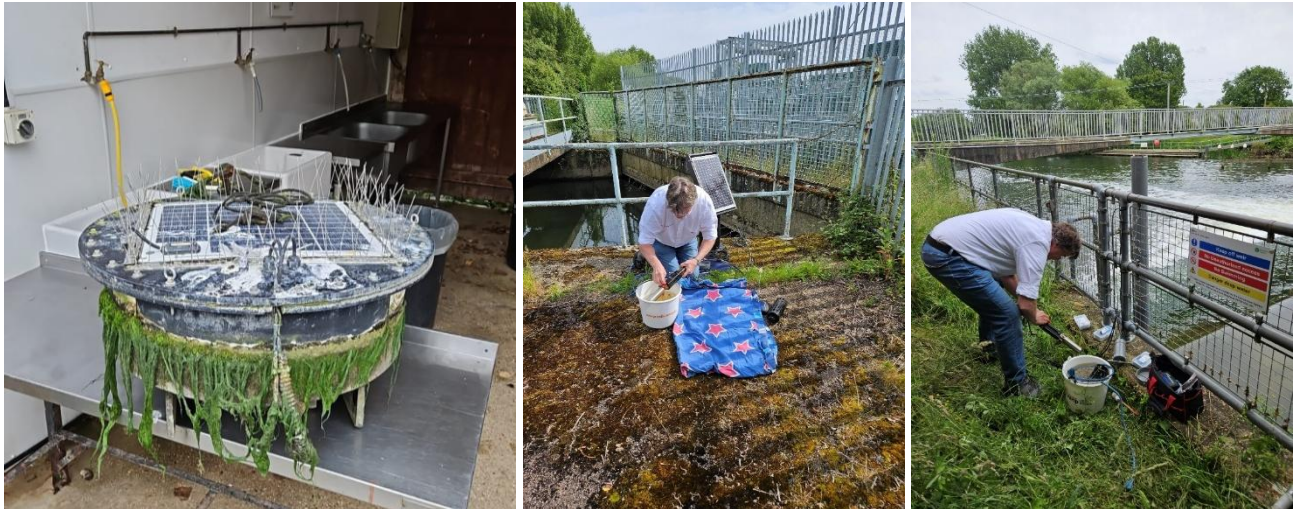
Over de periode van juni 2024 t/m augustus 2024 zijn de metingen van de verschillende units en sensoren verzameld en gemonitord. In deze periode met hogere temperaturen bleek de zogenaamde bio-fouling van de sensoren een groter probleem, waardoor reiniging en vervanging van wissers vaker noodzakelijk was.
